## EVALUACIÓN ENERGÉTICA DE UNA ESTUFA BULK CURING PARA SECADO DE TABACO EN SALTA, ARGENTINA

**Resumen.** Se presentan los resultados obtenidos al efectuar una evaluación energética del comportamiento de una estufa de curado de tabaco del tipo bulk-curing en la localidad de Chicoana, provincia de Salta. Las mediciones fueron registradas durante un período de secado utilizando un sistema de medición automatizada compuesto de termocuplas tipo K y dispositivos de medición de humedad conectados a un sistema de adquisición de datos. Se efectuaron también mediciones de la cámara de secado en funcionamiento con el empleo de una cámara termográfica, y mediciones del caudal de aire caliente de ingreso. Se aprecia que las mayores pérdidas térmicas se generan en el suelo y la parte basal de las paredes perimetrales. También se observa que el aire caliente ingresa y se distribuye en la cámara de secado de forma no uniforme, lo que puede acarrear alteraciones en la calidad del producto seco debido a diferencias en la velocidad de secado. Los cálculos de eficiencia energética realizados demuestran que solamente un 30% de la energía suministrada (gas natural y electricidad) es efectivamente empl

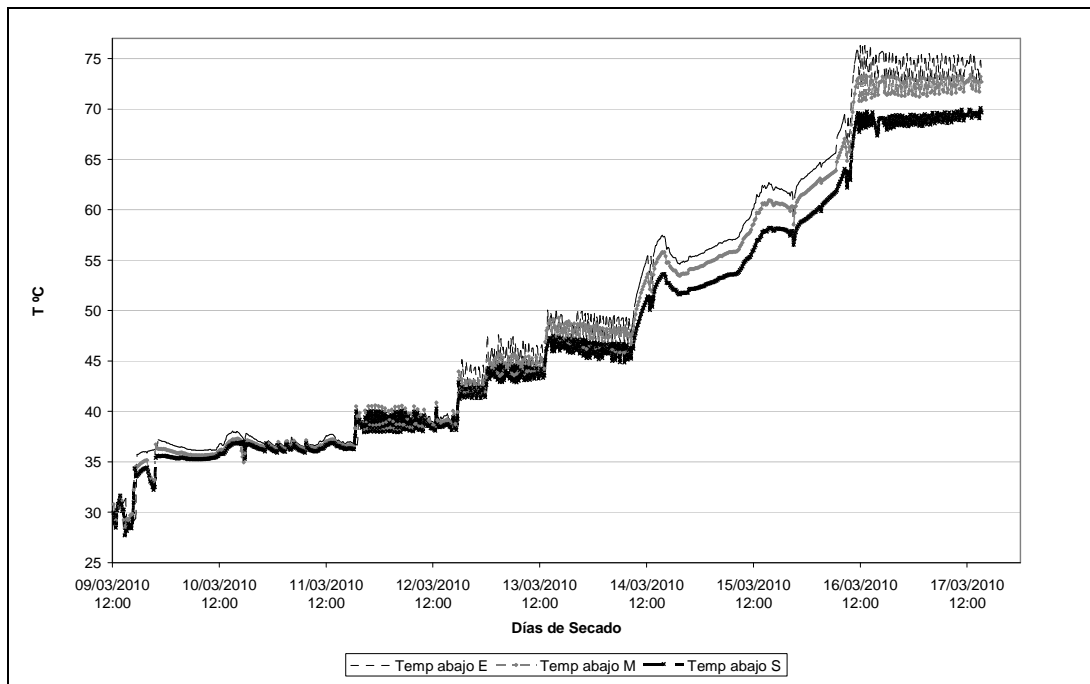
Los registros de temperatura han sido graficados para la duración total del proceso de curado. A continuación se presentan los valores medidos por los sensores ubicados en la parte baja de la cámara, y en las tres posiciones longitudinales elegidas (Entrada de aire caliente, Medio y Salida) (Fig. 4). Dicho gráfico permite apreciar que al iniciarse el secado, la temperatura es aproximadamente homogénea, sin embargo, a medida que se avanza con el proceso y que las temperaturas van elevándose, las curvas se separan, debido al aumento de pérdidas térmicas. A partir del tercer día las diferencias de temperatura se vuelven notorias, siendo siempre mayores las correspondientes a la entrada de aire caliente a la cámara. Al finalizar el secado dicha diferencia es del orden de los 5°C en promedio, con picos de variación de 8°C. Esta situación puede ser explicada por las pérdidas térmicas existentes en el sector basal de la cámara la cual no poseen ningún tipo de aislación, tanto en el piso como en la parte inferior constituido por paredes de mampostería. De esta manera el aire caliente que ingresa a la cámara va perdiendo temperatura a medida que circula por el ducto inferior, conformado por el piso, las paredes laterales y los peines con hojas, hasta llegar a la puerta de la estufa. Lo trascendental de estas divergencias de temperatura se encuentra en el secado irregular de las hojas. Aquellas ubicadas en proximidades del ingreso de aire caliente soportan temperaturas mayores, durante todo el curado, a las instaladas cerca de la puerta. Como resultado de esto pueden aparecer coloraciones marrones en la lámina de las hojas pobremente curadas, y signos de quemado en las que experimentan el exceso de temperatura.

Figura 4- Mediciones térmicas de la parte inferior de la cámara de secado.

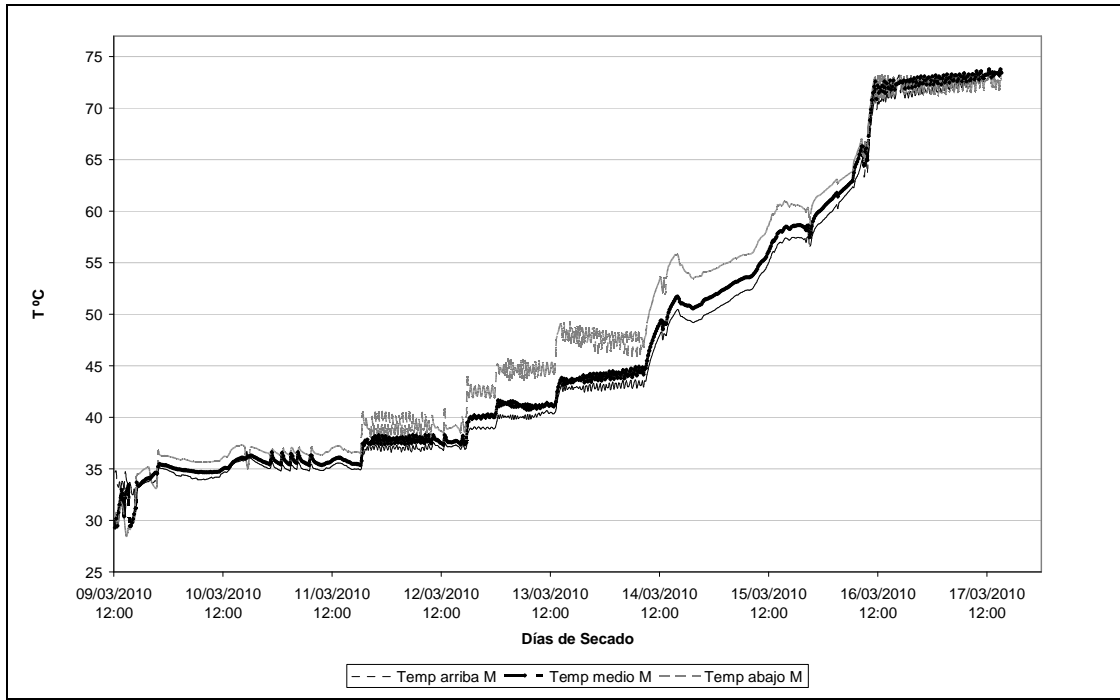
En la Fig. 5 puede verse como en altura también se producen diferencias de temperatura durante el secado. La curva correspondiente al sector basal de la cámara presenta valores mayores que las otras. Dichas diferencias en etapas iniciales no son mayores a los 2°C, sin embargo, a partir del cuarto día son del orden de 5°C. Estas diferencias también pueden dar lugar a secado desigual de la masa de hojas, resultando en una calidad no óptima del producto final. Hacia el último día las curvas se homogenizan revelando la desaparición de las variaciones térmicas, esto se debe a que al estar seca las hojas, los peines permiten mayor paso de aire favoreciendo la uniformidad por mezclado del aire.

Figura 5- Mediciones térmicas en la parte media entre la entrada de aire y la puerta de la cámara.

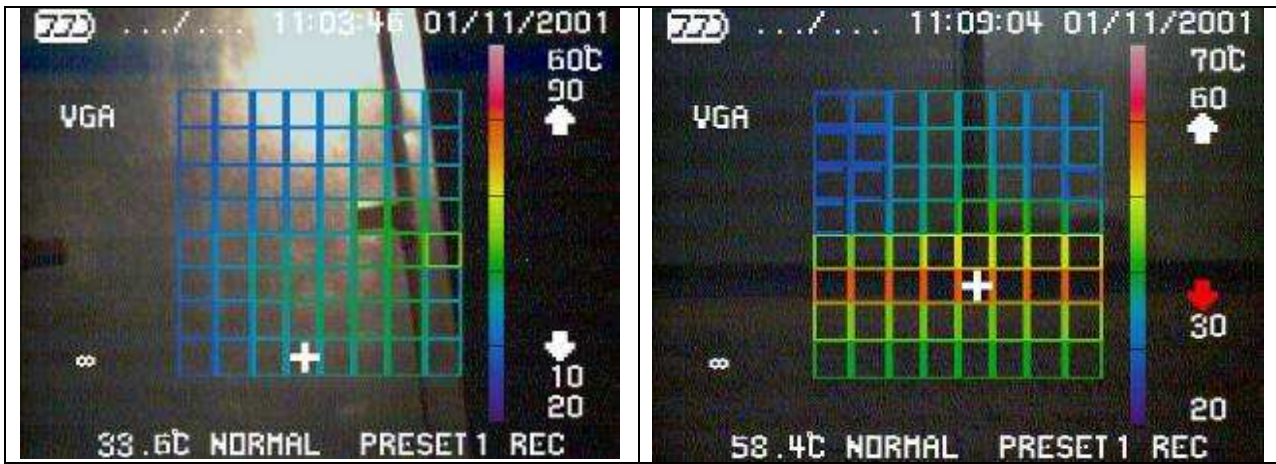
Las imágenes logradas con la cámara termográfica permiten observar la existencia de puentes térmicos y pérdidas de calor hacia el exterior. Las coloraciones rojizas de estas fotografías representan los sectores de mayor temperatura. Por ejemplo, en la Fig. 7 y 8, donde se muestran áreas de la bisagra, picaporte y la parte inferior central de la puerta, se

observa la presencia de pérdidas. Al momento de registrar estas imágenes el interior de la estufa se hallaba a una temperatura cercana a los 70°C, de acuerdo a las escalas térmicas de las fotografías se aprecian valores próximos a los 30°C en la bisagra, 51 °C en picaporte y a los 58°C en la parte inferior central, mientras el resto de la superficie de la puerta esta sólo por encima de los 20 °C. Esta situación se debe a la existencia de pérdida de flujo de aire debajo de las puertas de la cámara y picaporte, y de puentes térmicos en la bisagra.

Figura 7 – Bisagra derecha de la puerta de carga (izquierda). Porción inferior central de las puertas (derecha).

Se ha realizado la medición de parámetros tendientes a la evaluación energética de una estufa de curado de tabaco tipo bulk-curing y se ha determinado la eficiencia térmica del sistema. Puede verse claramente a partir de las medidas realizadas la existencia de pérdidas térmicas durante su funcionamiento. Dichas pérdidas ocurren principalmente en la parte basal de las paredes, debido al material del cual están constituidas y la carencia de aislación. Por otro lado, otra fuente importante de pérdida corresponde al suelo de la estufa, el cual se encuentra totalmente desnudo, y generalmente húmedo, constituyéndose en otra masa para el proceso de secado. También pudieron detectarse la existencia de puentes térmicos en la estructura del interior de la cámara que contribuyen a las pérdidas de calor por conducción, siendo mayormente notorias en las esquinas de la estufa. En las imágenes termográficas captadas se aprecia la existencia de pérdidas en bisagras y picaporte de las puertas de la estufa. Como mejora a proponer se debe incluir, en consecuencia, la incorporación de burletes de gomas en puertas y ventanas, colocación de aislación térmica en suelo y muro perimetral y un mejor diseño que evite los numerosos puentes térmicos de la estructura metálica.

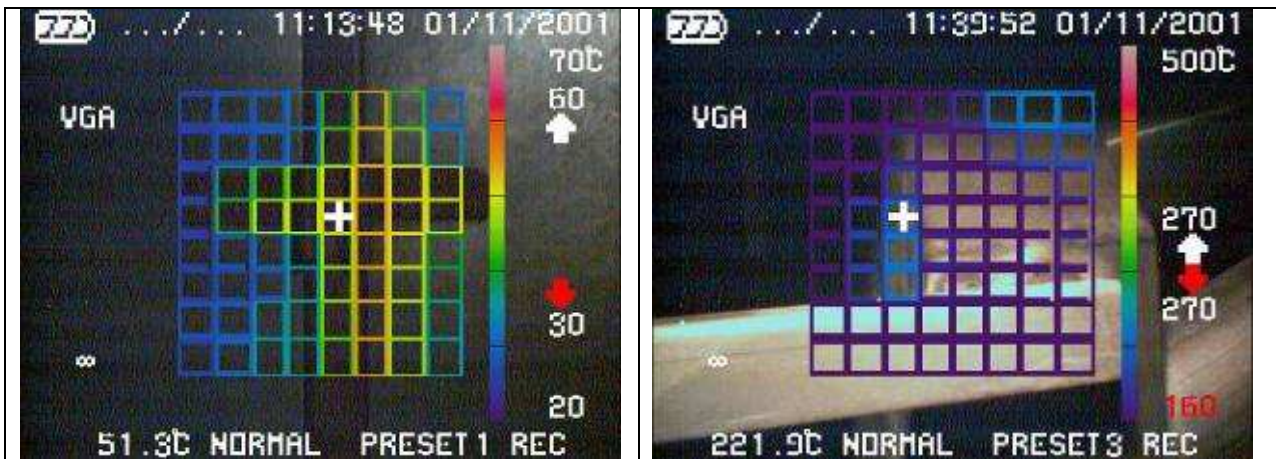
Figura 8 - Unión de las puertas a la altura de picaporte (izquierda). Intercambiador de calor (derecha).

Para medir la temperatura alcanzada por la superficie externa del intercambiador de calor, se registró la imagen derecha de la Fig. 8, en la misma puede verse que la superficie del mencionado intercambiador se hallaba a 250°C aproximadamente. Por otro lado, se tomó también una imagen de la parte externa del quemador de gas de la estufa y sus controladores, en la misma se evidencian igualmente pérdidas ya que los caños de conducción del combustible gaseoso se encuentran a una temperatura del orden de 50°C muy superior a la ambiente, que para esos momentos era del orden de los 18°C.

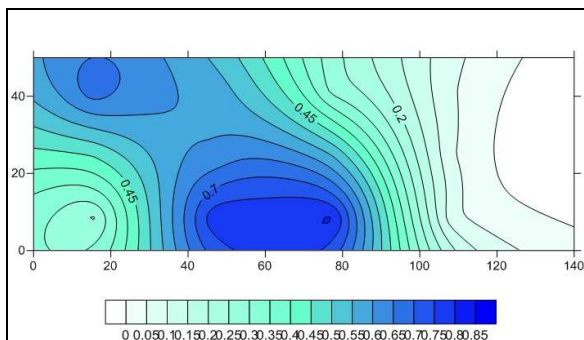
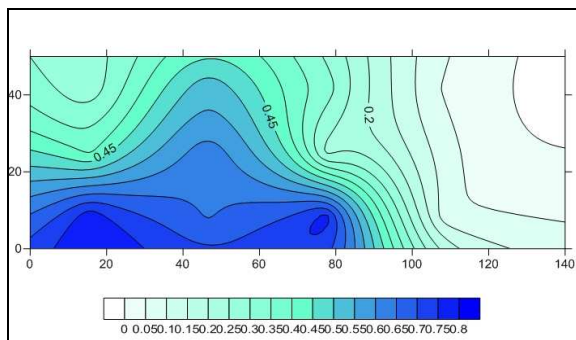
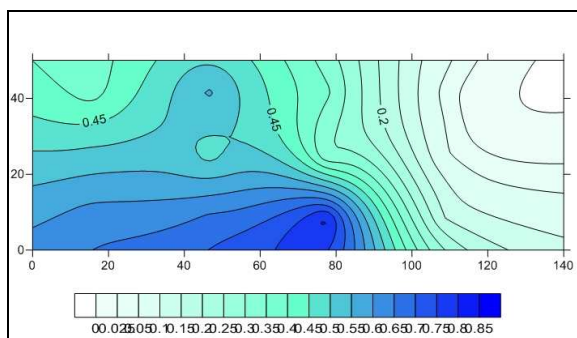
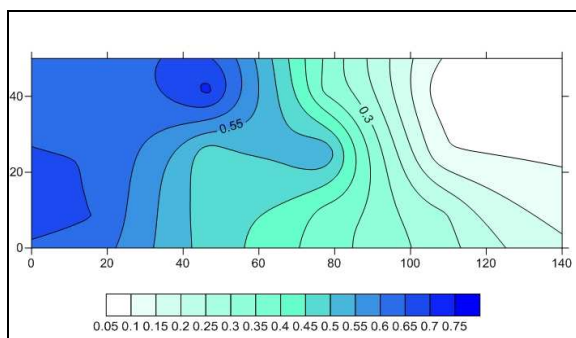
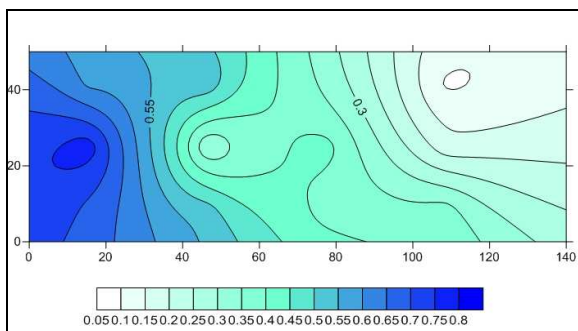
El resultado más destacable y evidente al que se puede arribar implica la desigual distribución de los valores del flujo de aire, donde los máximos se concentran en la parte central inferior (sectores de tonalidad oscura en las Fig. 9 a 13) y los mínimos (con valores muy bajos) hacia la porción superior izquierda. A medida que disminuye el aire de recirculación, correspondiendo con el aumento de la apertura de la toma de aire ambiente por la turbina, los mayores flujos se desplazan hacia el lado izquierdo y hacia abajo. Esta situación debe ser tenida en cuenta ya que puede dar lugar a secados desiguales o irregulares que terminarán afectando la calidad del producto. El valor medio de flujo másico obtenido se halla en el orden de 0.4m<sup>3</sup>/s, con mínimos cercanos a 0.039m<sup>3</sup>/s y máximos de 0.81 m<sup>3</sup>/s. Por otro lado, no pudieron apreciarse diferencias significativas en referencia a variaciones en el ingreso de aire externo dado por la variación apertura de la ventanilla trasera de la estufa.

Con respecto al flujo de ingreso de aire caliente a la cámara de secado, para el caso del dispositivo bajo análisis, puede verse una clara distribución irregular. Esta situación puede generar problemas en la calidad final del tabaco al no homogenizar adecuadamente el secado de las hojas. Siendo éste otro punto para optimizar por parte de los productores.

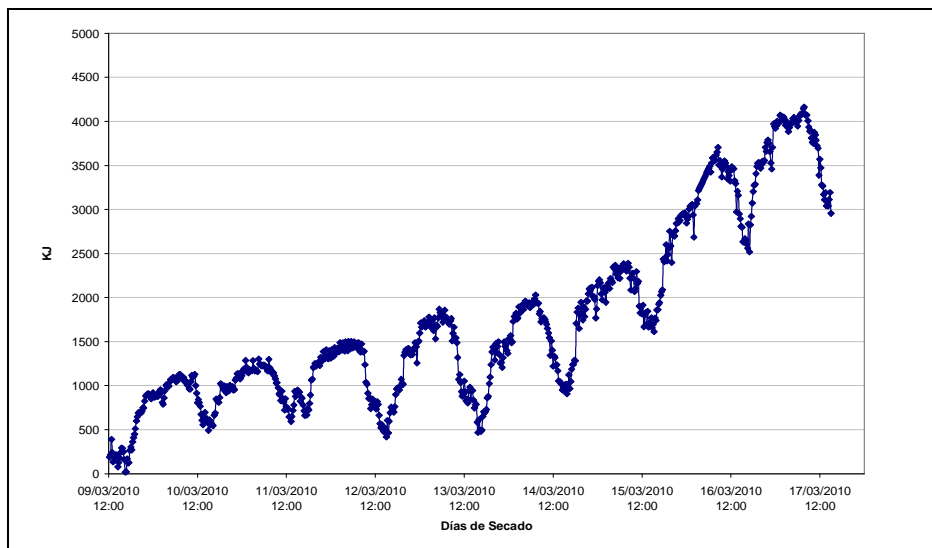
Como aproximación a la cuantificación detallada de las pérdidas térmicas de la estufa, fueron empleado los resultados de las mediciones térmicas de la experiencia. De esta manera, fueron evaluadas las pérdidas correspondientes al techo y paredes perimetrales del dispositivo. Dado los materiales de construcción empleados en los mismos (Ver sección 2.1. La estufa), se utilizaron coeficientes convectivos de  $30\text{W/m}^2$  entre el interior de la cámara y la pared interna, y de  $14\text{W/m}^2$  entre la pared externa y el ambiente. Al considerar la aislación de lana de vidrio existente entre las chapas onduladas de las paredes se definió un coeficiente conductivo de  $0.04\text{ W/m}^\circ\text{C}$  (Duffie y Beckman, 2006), para un espesor de  $0.05\text{m}$ . La superficie total de pérdida fue medida en un valor de  $102.72\text{ m}^2$ . Los resultados, evaluados para la duración de todo el proceso de secado, en función de las variaciones de temperatura con las que se contaba, en intervalos de 15 minutos, son mostrados en la Fig. 14. Hacia el final del proceso el valor total de las pérdidas generadas en el techo y las paredes de la cámara de secado resultó de  $1366277.66\text{ kJ}$ .

Figura 14- Pérdidas calculadas a través de techo y paredes de la estufa a lo largo del secado.
