EVALUACION DE LA ILUMINACION NATURAL, TEMPERATURA Y HUMEDAD EN UNA SALA DE PREPARACION PARA PRODUCCION AGAMICA DE PLANTAS

**V. García, A. Iriarte, A. Pattini, L. Ferrón,
A. Villalba, S. Flores, G. Lesino**

Evaluar el comportamiento térmico y lumínico de las modificaciones realizadas en un sector del CEPA utilizado como sala de preparación de medios de cultivo, con el propósito de adecuar su diseño con estrategias bioclimáticas.

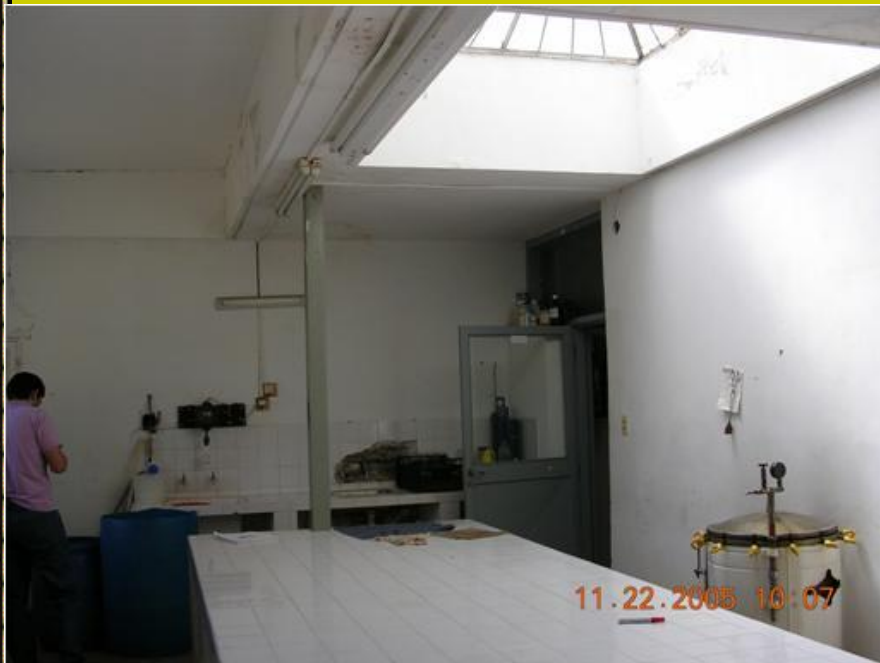
CORTE A-A

Corte del edificio.

Sala de preparación

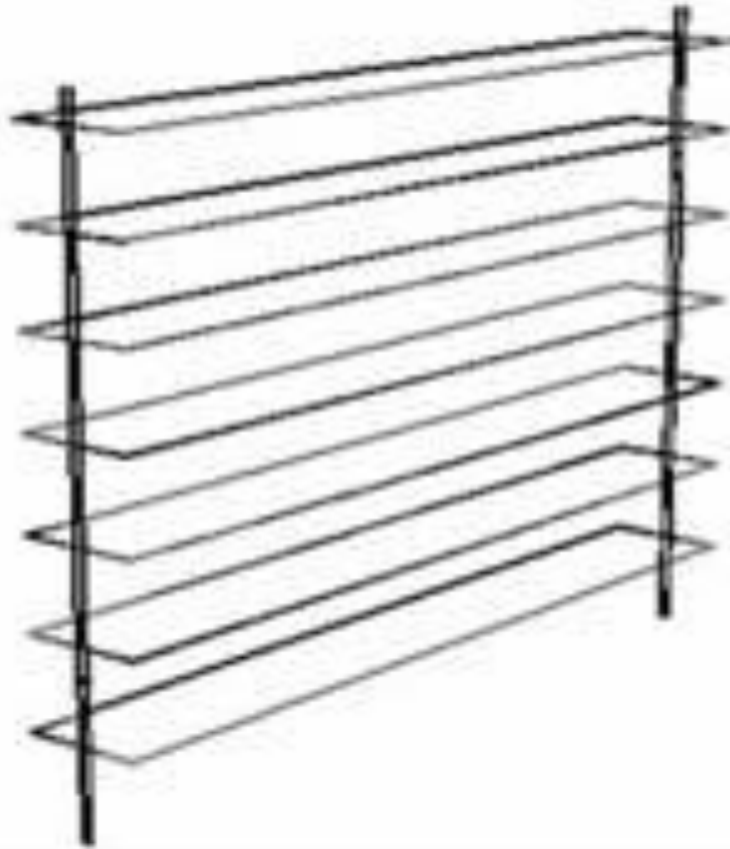
Ventanas laterales Estantes de luz exteriores al vidrio

Metálicos, pintados con esmalte sintético blanco brillante

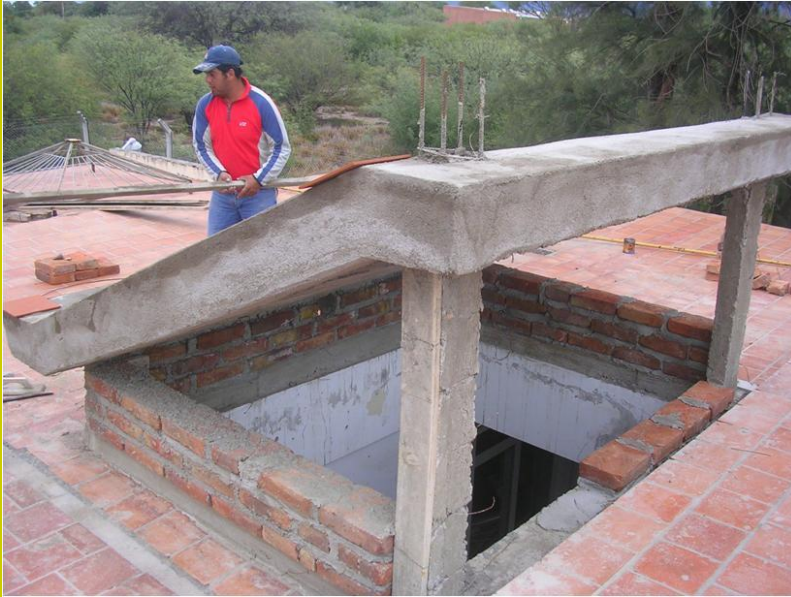
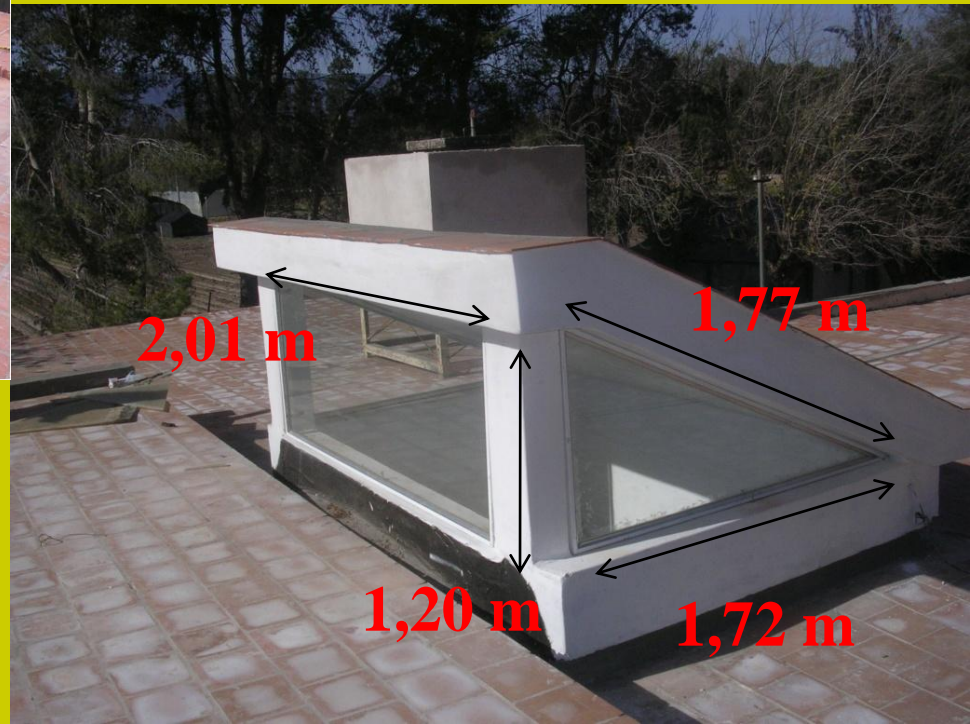
LUCERNARIO

Se construyó sobre el techo de la sala de preparación un block con aberturas vidriadas en sus laterales este-oeste y frontal norte

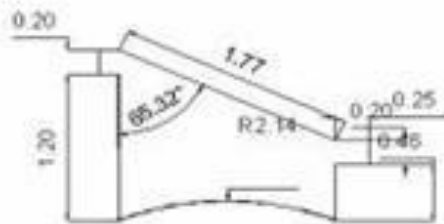
LUCERNARIO

Difusor de policarbonato
alveolar blanco traslúcido

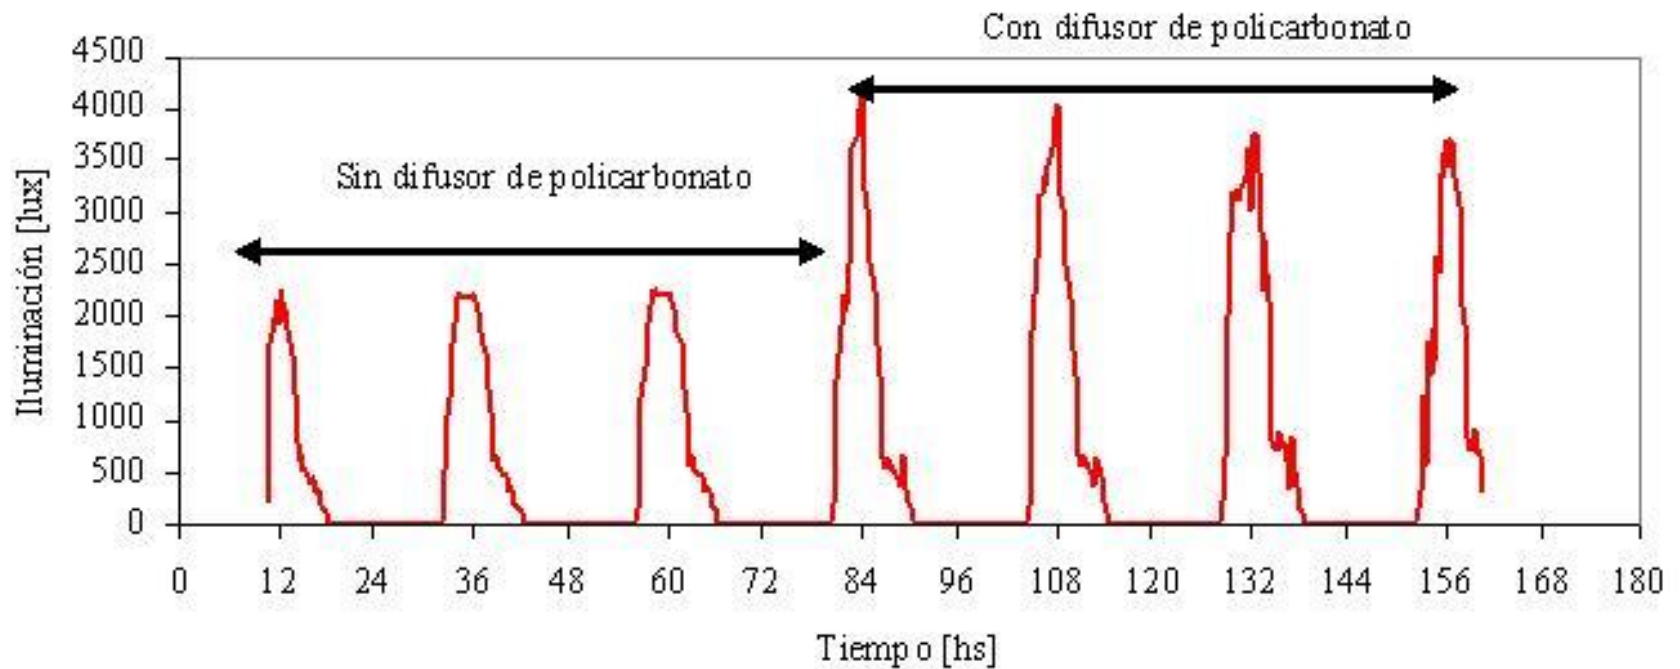
Iluminación en la sala de preparación

Tabla 1: Iluminación en mesada central de sala de preparación y en el exterior en lux.

Tabla 2: Iluminación en mesada norte de la sala de preparación y en el exterior en lux.

De acuerdo a las recomendaciones de las normas IRAM, los resultados obtenidos en las mediciones se desprende que las modificaciones realizadas en el sistema de iluminación natural fueron las correctas logrando reducir el riesgo de deslumbramiento sobre el campo visual de los usuarios, obteniéndose valores óptimos de iluminación en las mesadas en donde se realizan los trabajos para la producción de plantas

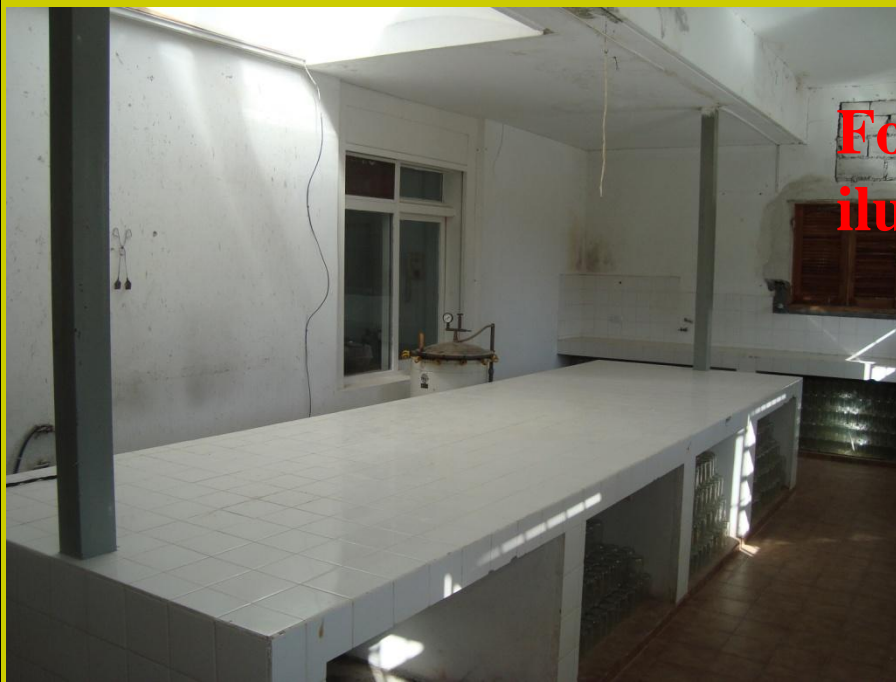
Foto del interior de la sala con iluminación desde sistema cenital

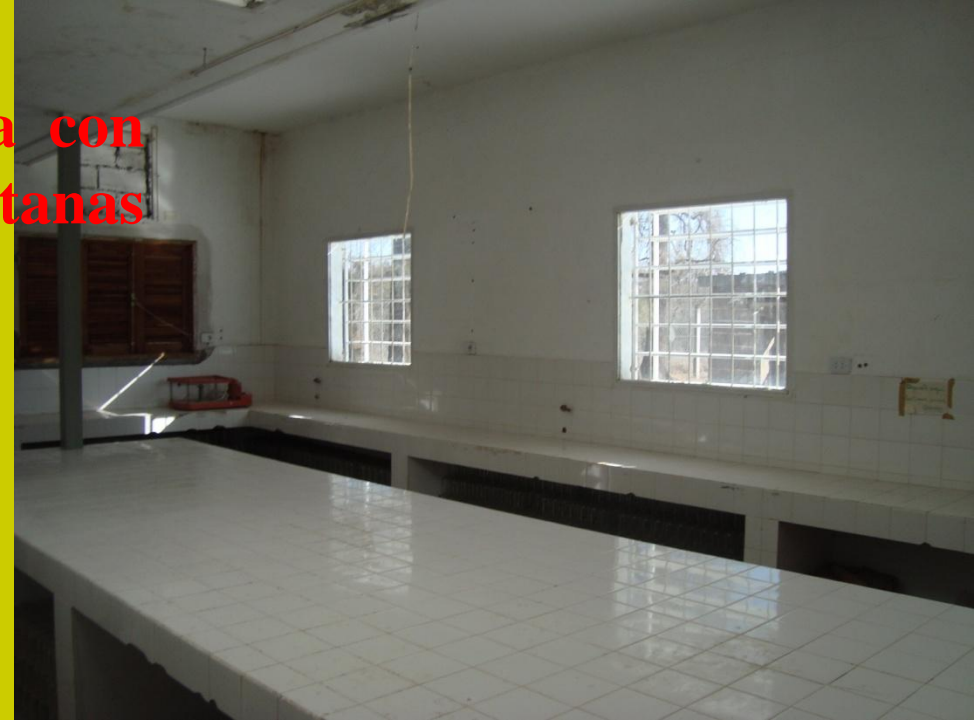
Foto del interior de la sala con iluminación desde ventanas norte.

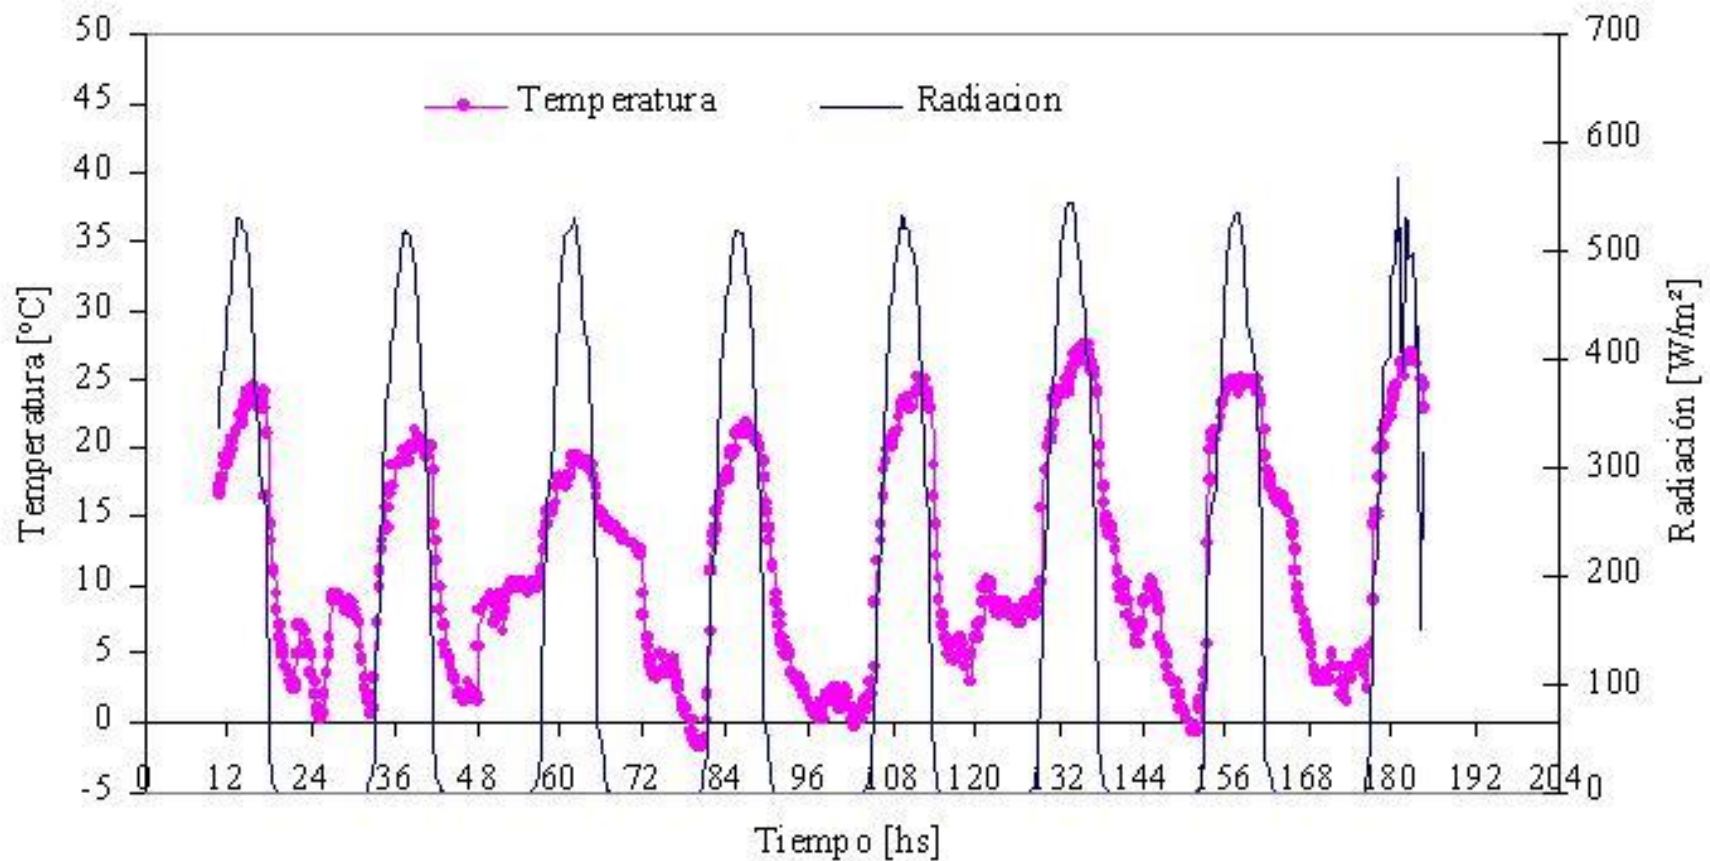
Temperatura y radiación exterior

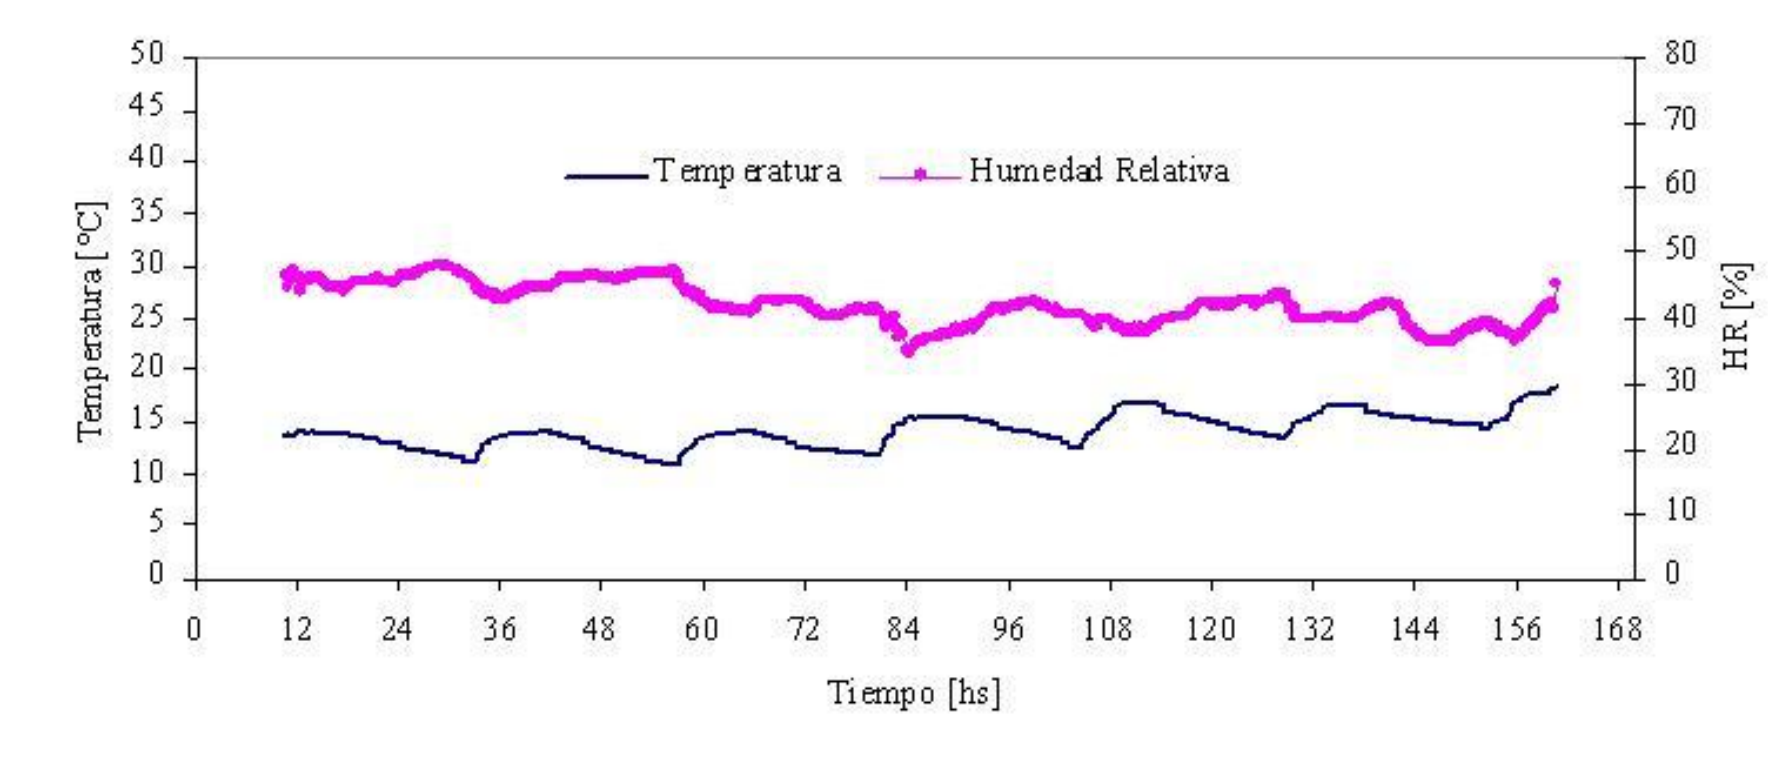
Temperatura y humedad relativa en la sala de preparación

-
- ✦ La incorporación de aislación en el techo y la disminución de entrada de radiación directa al local permiten disminuir el aumento de temperatura del edificio, particularmente de la sala de preparación para la producción agámica de plantas . En este sentido, se destaca el funcionamiento de los parasoles horizontales ubicados al norte, que complementados con el lucernario, permiten disponer de niveles homogéneos de iluminación
