EVALUACIÓN DE CAMPO DEL PROYECTO “ELECTRIFICACIÓN RURAL FOTOVOLTAICA- II ETAPA” EN EL PERÚ

Instituto de Energía Solar – Universidad Politécnica de Madrid (España)

Centro de Energías Renovables – Universidad Nacional de Ingeniería (Perú)

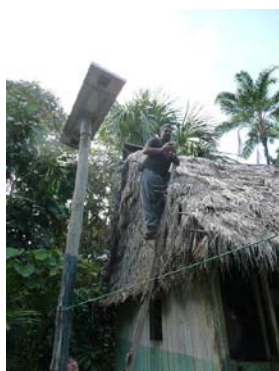
a) Inspección módulo FV

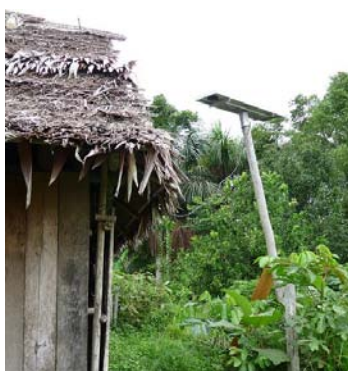
b) Estructura soporte torcida

En general, se verifican los requisitos propuestos. Las estructuras de soporte utilizadas son postes de madera de la zona. El 11,8% de los módulos no cuentan con la orientación correcta aunque el impacto sobre la producción energética es mínimo en estas latitudes. Encontramos también un 15,75% de casos de sombreado parcial del módulo por excesiva cercanía de las antenas de radio o vegetación. Estos casos son fácilmente corregibles cortando la vegetación cercana o reubicando el generador fotovoltaico, para lo que sería necesario disponer de cable para extender la línea del generador al regulador. Garantizando la disponibilidad de materiales (brújula, cableado) y proporcionando una adecuada capacitación los técnicos locales pueden encargarse de revisar estos aspectos en sus respectivas comunidades.

Se recomienda la reubicación de los componentes que no verifican los requisitos, principalmente módulos y baterías, lo que implica extensión del cableado de continua. Asimismo se recomienda la revisión de las instalaciones interiores para mejorar la fiabilidad de las mismas.

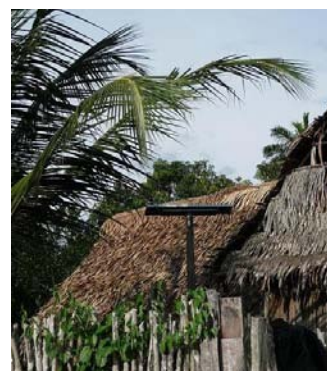
c) Módulos en sombra

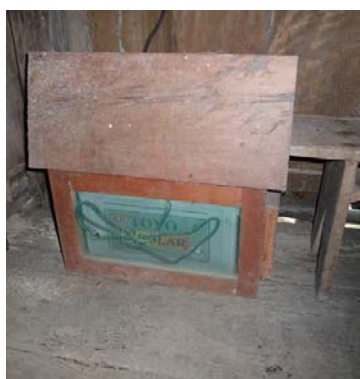
Las baterías se encuentran en cajas de madera diseñadas a tal efecto; en el departamento de Ucayali estas cajas se encuentran además cerradas con un candado cuyas llaves guardan los técnicos locales comunitarios. Encontramos que algunas baterías han sido sustituidas al año y medio de funcionamiento y otras están al final de su vida útil ofreciendo un escaso servicio al usuario. Concluimos que la duración del ciclo de vida de las baterías está siendo demasiado corto, por debajo de los dos años de operación. Las posibles causas de la rápida degradación pueden ser las elevadas temperaturas de operación -ya que la mayoría de las cajas de baterías se encuentran en el interior de las viviendas y cuentan con una escasa ventilación- y un acondicionamiento previo insuficiente.

a) Ubicación baterías

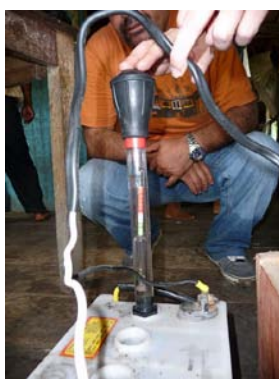
b) Medida de densidad

En los casos en que las baterías aún son útiles se ha comprobado el estado de carga y nivel de electrolito con resultados dispares. Por ejemplo, un 20,5% de las baterías visitadas tienen el electrolito en el nivel mínimo o por debajo. Se recomienda en este sentido reforzar la labor de los técnicos locales en la supervisión de baterías proporcionándoles agua destilada (de difícil acceso en las comunidades) y exigiendo el reporte mensual del estado de las mismas como vienen desarrollando hasta la fecha.

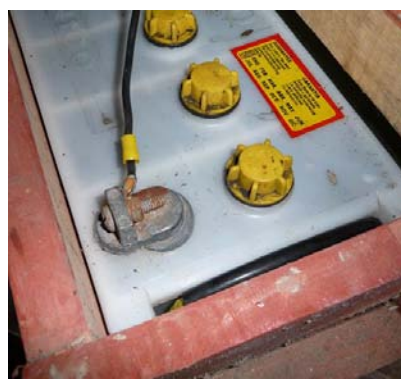
c) Bornes oxidados

Durante la supervisión se encuentran también baterías deterioradas por efecto de las ratas y algunos bornes oxidados. El hecho de que las cajas de baterías estén cerradas con candado, aunque dificulta las labores de mantenimiento, garantiza una mayor seguridad de la batería protegiéndola de los daños causados por las ratas y restringe la posibilidad de que los usuarios conecten cargas directamente a los bornes de las baterías.
